～ タイニーサーベイヤーによる床版マーキング 精度検証レポート ～

2023年9月21日
グレートスタージャパン株式会社
中村 聡

床版取替工事に伴う橋面マーキングを想定し、その精度と作業手順を確認した。

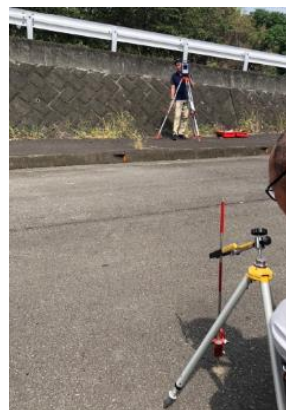
(写真1)

確定後に各測点を杭打する。(写真1)

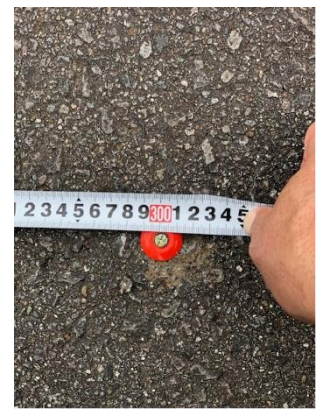
(写真2)

杭打ち後に、各測点間の距離をメジャーにて測定、全測点間は3M±2mm以内に納まっていた。(写真2)

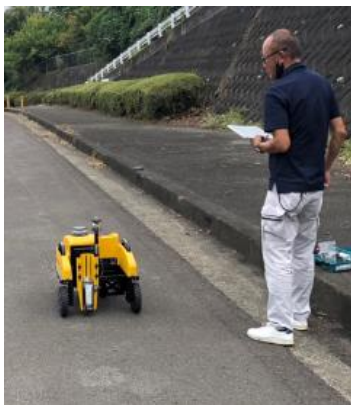
(写真 3)

3-4
トータルステーションの自動追尾を開始、タブレットからタイニーサーバイヤーへの座標転送後にマーキングを開始。(写真 3)

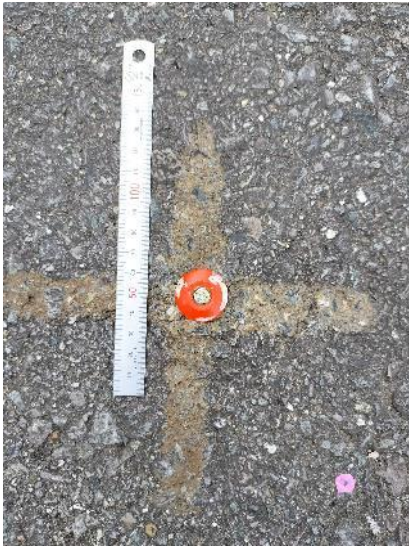
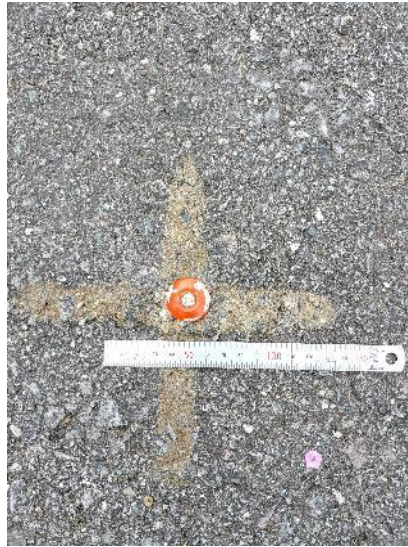
<参考> 誤差測定写真
P0 X方向

X	Y
P0	-3	-3
P1	0	-2
P2	2	-2
P3	-5	0
P4	3	-6
P5	10	3
P6	-5	6
P7	0	11
標準偏差	4.6	5.2
最大誤差	10	11
